Papp Imre
okl. faipari mérnök – ÉMI Nonprofit Kft.
ipapp@emi.hu

NYÍLÁSZÁRÓK HIBÁI

2. rész: A beépített, használatban lévő termékek hibái

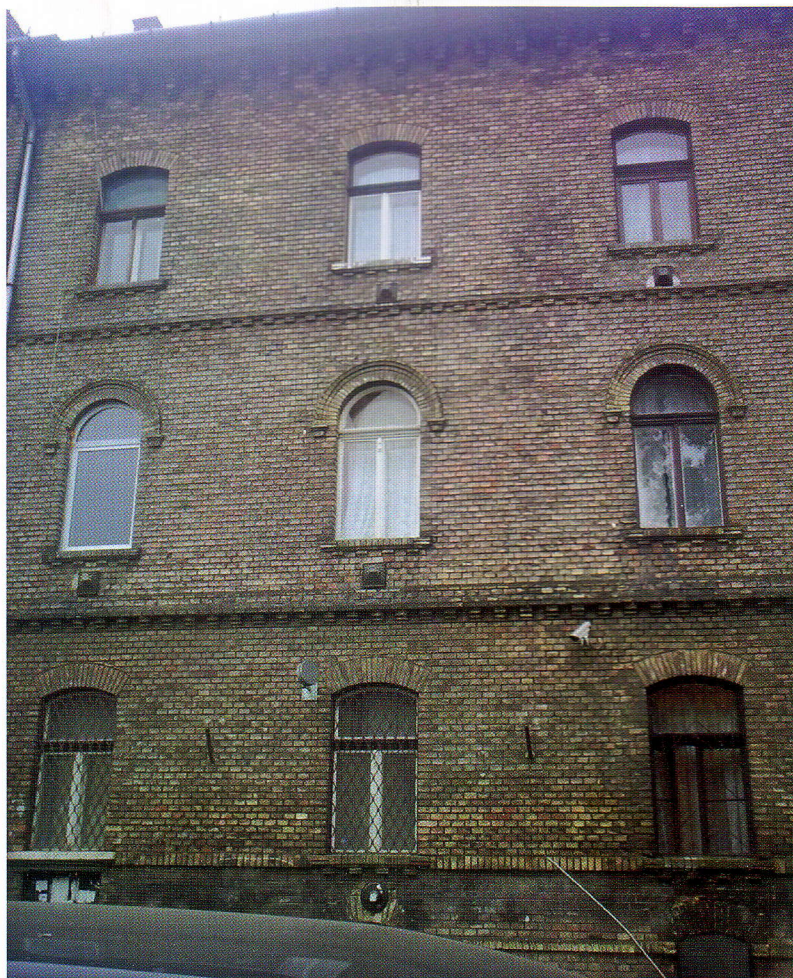
filozófától, osztásmódjától, nyitásmódjától való eltérés. A felmérés, terméktervezés, gyártás-előkészítés során elkövetett előkészítési hibák az épület homlokzatán olykor teljesen megbontják a látványt. *Példáját lásd az 1. képen.*

1. kép Színek, nyitásmódok, osztásmódok eltérése megtört a homlokzat képét

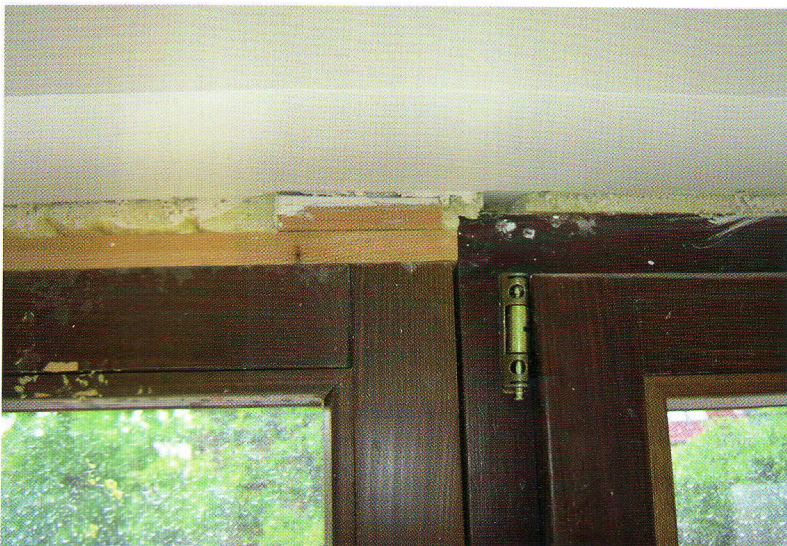
A beépítés során a leggyakoribb hibát a nem megfelelő helyzetben, síkban történő rögzítés, illetve a könnyen méréssel ellenőrizhető alaki hibák jelentik. Egyre többször találkozunk a levakolt PUR-habozáson túlmutató, párazáró, párafékező szalagokkal kialakított minőségi ablakbeépítéssel [2]. Az egymás után következő lépések azonban többször eredményezték már, hogy méretproblémák adódtak a folyamat végig gondolásának elmaradása miatt. Például az utólagosan felszerelt redőnyheveder-automata miatt a szárny nem volt teljes mértékben kinyitható. A nyíló és fix üvegezésű elemek kereteinek eltérő csomóponti szélessége, a sorolási csomópont merevségének biztosítása, takarólecezésének megoldása fontos részletfeladat a kivitelezés során. *Lásd a 2. képen.*

2. kép Az üveg magassági sík eltérésének korrekciós javítása, üvegcsere eredménye a helyszínen, felületkezelő lazúrok színeltéréseivel

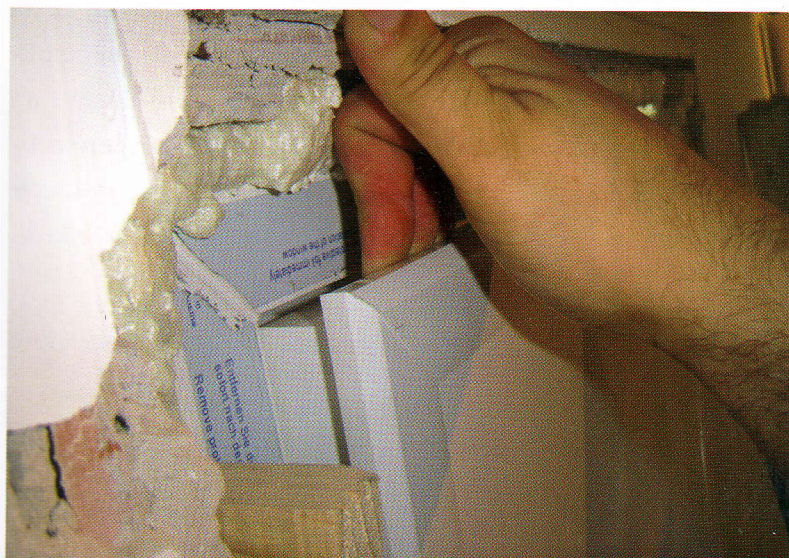
3. kép Merevítés nélkül legyártott, könnyen deformálódó PVC belső ajtó, felmérési méreteltérés miatt óriási illesztési réssel, félbemaradt beépítési folyamat után

Nyílászárócsere során a helyszíni méretellenőrzések a kibontás elvégzése előtt végezendők el. Sokszor a helyszínen nem végezhető szakzerű munkavégzés, ha a tokból faragni kell, vagy a kibontás utáni falnyílás szabálytalansága miatt nem alkalmas az új szerkezet fogadására. *Lásd a 3. képen.*

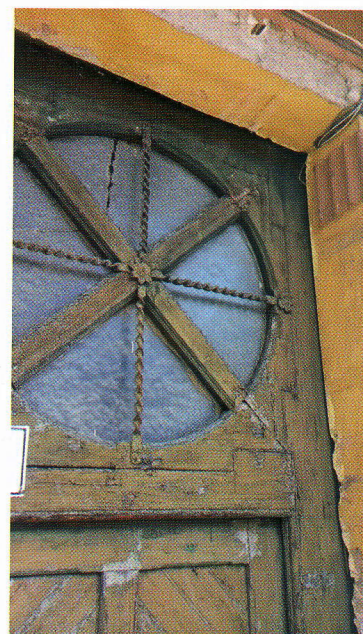
A karbantartás elmaradásával a szerkezet állapota már funkciójának ellátására is képtelenné tehet szerkezeteket. A gumitömítések lefestés után elvesztik rugalmasságukat, a mozgó alkatrészek kenés hiányában nyikorognak, kopások nehezítik a működésüket. A felületkezelések fa esetén évente felülvizsgálandók, rendszeres időközönként felújításuk szükséges annak érdekében, hogy az alapanyagot megóvják az időjárás hatásaitól. Repedezve, a felületről leválva már a faanyag szürkülése jelzi a megindult károsodást. *Lásd a 4. képen.*

4. kép Lógó szárny, akadozó nyitás, málló festés. Amikor egy műves szerkezet karbantartása hosszú évekig elmarad

A hibák egy része beszabályozással, a kezelési útmutatónak megfelelő karbantartások elvégzésével megelőzhető, felújítások során helyreállítható. A helyszíni javítás azonban minden esetben szakmai hozzáértést, megfelelő eszközöket követel a javítást végző szakemberektől.
