Verseny a hideg idővel

Az építőipari kivitelezés sok esetben eredményez furcsaságokat. Sorozatunkban az évek alatt kialakult kivitelezői, szakértői tapasztalatokat kívánjuk megosztani olvasóinkkal, hogy a mások által vétett hibákkal a jövőben nekünk már ne kelljen szembesülnünk.

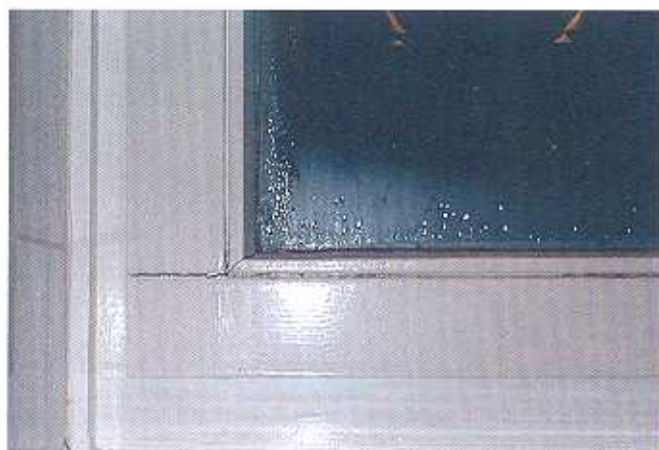
1. kép: Párássá, megdagadt ablak alsó sarok

A nyílászárók alapanyaga a tartósan magas légnedvesség hatására nedvességet vett fel, megdagadt, amelytől a csapozások ragasztásai megereszkedtek. Az illesztéseknél a felületkezelés megrepedt, hézagok alakultak ki. A ragasztások tönkremenetele a nyílászárók használhatóságát is csökkentette, mert a szárnykeretek sok esetben a tokalkatrészekre támaszkodnak. Nyitásuk nehézkessé vált, az alkatrészek sűrűlódása miatt.

Az ablak és erkélyajtó szerkezetek szárnykereteinek sarokcsomópontjait sarokvasak felcsavarozásával meg kell erősíteni, a javítás után a működőképeséget passzíttással, beállítással helyre kell állítani. Az egyik erkélyajtó tönkrement alsó csapozása miatt a szárnykeret kicserélése is javasolt. A csapozások illesztéseinek hézagait tömítőanyaggal ki kell tölteni, hiszen a nedvesség itt akadálytalanul szívódhat a nyílászárók faanyagába. A javítási munkák után a felületkezelést meg kell ismételni.

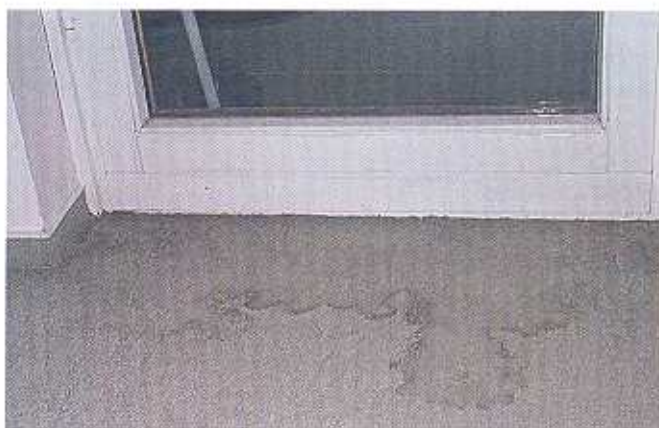
2. kép: Pára megfolyás, beázás miatt átázott, fojtosodó szőnyegpadló

Az épületbe beépített nyílászárók gumitömítéssel rendelkeztek, így a réseken átmenő (filtrációs) levegőcsere nem volt elégséges a felszabaduló pára elszállítására. A helyiségekben állandósult a magas páratartalom, melynek következtében a lehűlő felületeken páralecsapódások alakultak ki, táptalajt adva a penészgombák megjelenéséhez. A lecsorgó nedvesség a felületek repedésein a nyílászárók anyagát is áztatta, elősegítve azok vetemedését. Az erkélyajtó előtt a beázásból és páralecsapódásból származó nedvesség a padlószőnyeg foltosodását, tönkremenetelét okozta.

A páralecsapódás mértéke az üvegszerkezetek bevonatos, jobb hőszigetelési értékkel rendelkező változatra való kicserélésével csökkenthető. A csapóesőnek kitett, beázó erkélyajtó gumitömítéseinek illesztését felül kell vizsgálni, szükség esetén kicserélése is szükséges lehet.

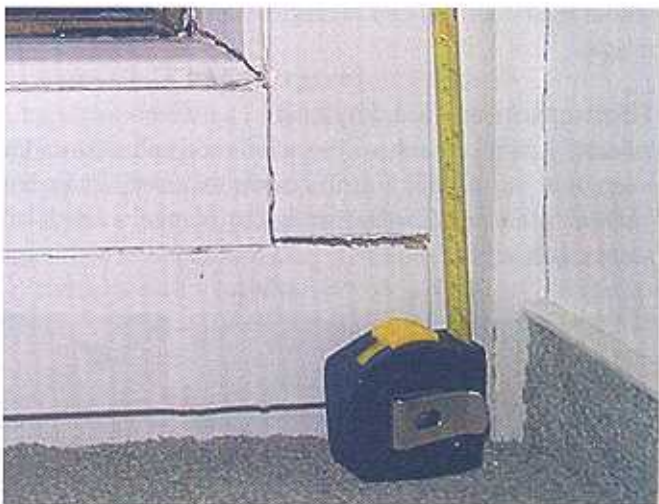
3. kép: Párássá, megdagadás miatt szétnyílt csapozású erkélyajtó alsó sarok
