Papp Imre

Szakmai hibák – a szakértő szemével

Ablakklíma helytelen beépítése

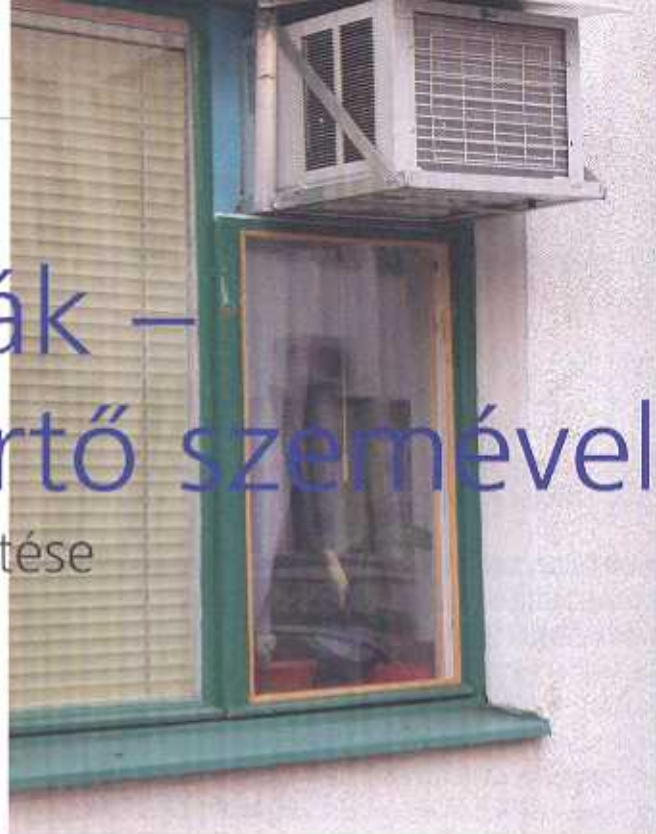
Az asztalostól a szárny rövidítését rendelték meg, amelyet a szárnykeret üvegeinek kiemelése után a keret félbevágásával, majd két idegen csap segítségével történő újraegyesítésével próbált megoldani. Nem kérdezte meg, hogy a klíma belefér-e az üvegnyílásba. Ekkor egy egyszerű osztóborda beszerelése elegendő lett volna.

Az egyesített szárnyú ablakkeret üvegezésének gittelését nem tudta pótolni, így a gittfalc méretével egyező méretű beszegezőléceket gyártott. Az alkalmazott megoldás kívülről szerelhető – így betörőket vonzó megoldás –, a légtömítési és vízzárási szerepet nem tölti be, és a lécek keresztmetszete nem alkalmas az üveg megfelelő rögzítésére. A helyszíni üvegezés miatt a felületkezelés elmaradt. Ráadásul az asztalos pontatlan munkája nyomán a megmaradt ablakszárny felső éléből a falcolással egyezően passzítani kellett.

A lakatos egy skiccrajz alapján konstruálta a rögzítő keretet, eredeti elképzelése szerint a tokra és a felnyíló szárnyra rögzítve a tartókeretet. Nem kérdezte, hogy milyen módon akarják beszerelni. Nem vette figyelembe a beépítési útmutató azon kérését, hogy a berendezés 5%-os mértékben kifelé dőljön a kondenzvíz elvezetése érdekében. A fő méreteket azonban – szerencsére – a megkapott

klímaberendezés mintához igazította. Az általa elgondolt rögzítés teljesen nyithatatlaná tette volna az ablakot. A kisebb méret miatt azonban a keret instabillá vált, így a szerelésnél improvizálni kellett.

A helyszíni szerelő korrekt beépítésnek megfelelő szer számmal – egy fűró-csavarozó készlettel és egy kis szer számtáskával – érkezett. A szerszámhiány érdekes megoldásokat szült. Az ablak felső élét vasfűrészlappal szabta méretre, a tartókeretet ráültette, és a helyszínen talált fémszalaggal a szárnyhoz rögzítette – ezzel mozgásképtelenné tette az egyik szárnyat. A klímaberendezés és a szárny közötti hézagot – cellulsszal rögzítve – a helyszínen talált hőszigetelő anyagból faragott alkatrészszel pótolta. A felső esővédő lemez csavarozásához nem fért hozzá, csak két rövid csavarral fogatta fel. A hiányos felületkezelésre nem volt megoldása, eszköze.

Az ablaknak igen sok tulajdonsága, műszaki paramétere van. Az alkalmazott megoldás azonban a legegyszerűbb, kezelhetőségi paramétert is érintő hibát tartalmaz, mert a klímaberendezés túlterheli a két diópántot, a szárnyhoz való rögzítés pedig nyithatatlaná teszi. Az egyesített szárnyú megoldás üvegeinek tisztíthatósága sem megoldott ilyen esetben. A klímaberendezés nincs megdöntve, így a kondenzvíz a szárnyat áztatja. Az üvegek rögzítése és a felső hézag huzatosá teszi az ablakot. A felületkezelés hiánya miatt a fa alkatrészek károsodnak, ami idő előtti tönkremenetelhez vezethet.
