Homlokzati hibák

A házigyári paneles épületek esetében nemcsak a tetőn és az akusztikában, de a homlokzatokon is előfordulnak hibák, amelyeket mielőbb javítani szükséges.

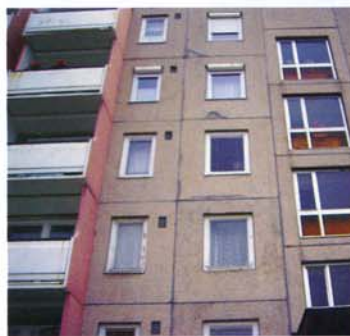
(Vészprém)

Homlokzati elem repedései

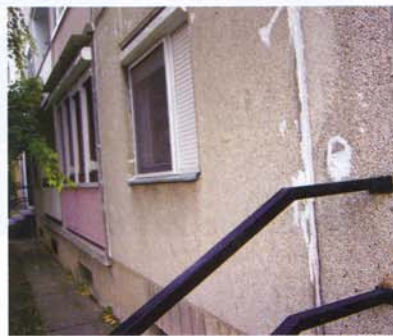
(Szekszárd)

Javított falrepedés

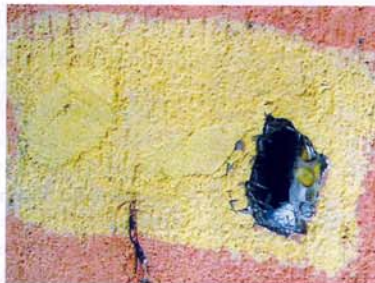
(Ajka)

Homlokzati panel sérülés

Ilyenkor például a panelsérüléseket a vasbeton-javításban ismert módszerek szerint kell kijavítani.

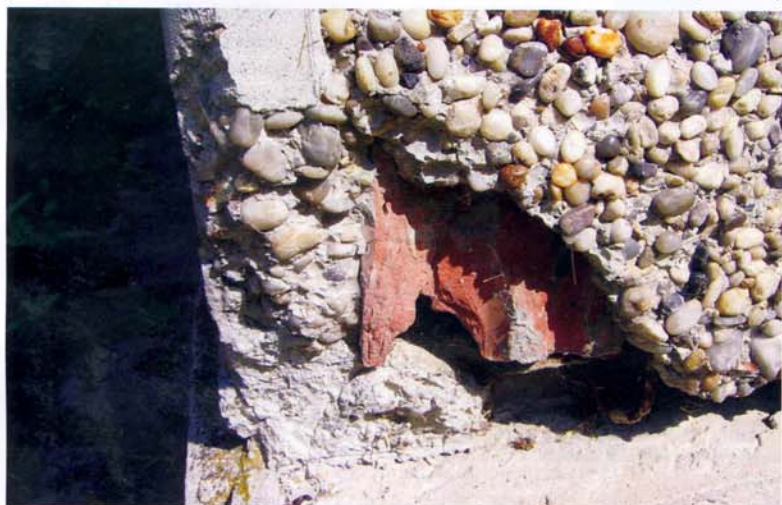
(Békéscsaba)

Sarok panel hiba
