# Szakmai hibák – a szakértő szemével

## Tetőablak helyére beépített bukó-nyíló ablak

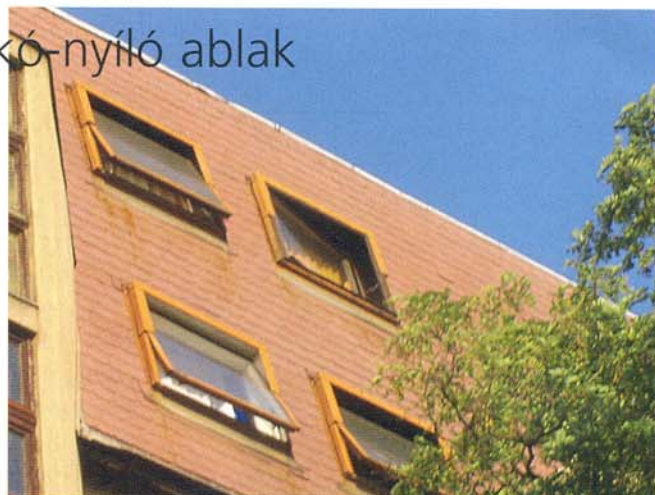
A képen egy nyolcemeletes társasház manzárdrendszerű, 75 fokos hajlásszögű tetősíkja és az ebben elhelyezett ablakok láthatók. Első pillantásra csak a hiányzó bádorgborítás tűnik fel a jobb oldali felső szárnyon, majd a szárny eltérő állása ragasztja oda a tekintetet.

Ismert és népszerű a nyílászáró beépítőknél a tokot a tokba rögzítő beépítési mód, mert egyből kész megoldást ad. Itt csak azt a hibát követték el a kivitelezők, hogy tetőablaktokba építették be a bukó-nyíló nyitásmódú ablakszerkezetet. A nyitásmód eltérése jól látszik a külső szemléltető számára is. A felület a dőlt helyzet miatt csapóesőnek kitett, a fa vízorr és a gumitömítés nélküli szárny a vízvezetésre nem alkalmas.

Az eredeti tetőablak-szerkezet építőipari műszaki engedéllyel nem rendelkezik, típusát tekintve korszerűtlen, a gyártó nem deríthető fel. A beszerelt ablakszerkezet műszaki paraméterei gyengék, a tetőablak funkcióra alkalmatlan. A tetőablak a kapható típus szerkezetek méretrendszerébe nem illeszkedik. Ennek a korszerűtlen és hibás szerkezeti megoldásnak a javíthatósága nem vezet eredményre.

Ezért csak a tetőszerkezet átalakítása és új korszerű tetőablakok beépítése jelenthet megoldást, melyet a homlokzati kép miatt a többi tetőablakkal együtt érdemes elvégezteni.

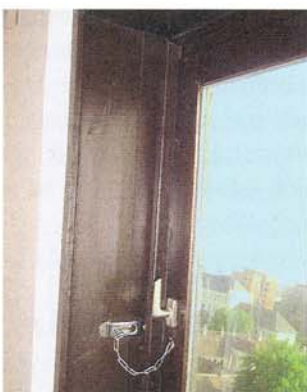
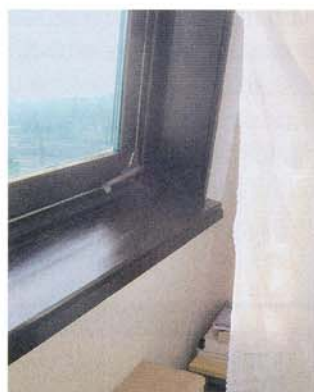
tőségi paramétert is érintő hibát tartalmaz, mert a szárny tömege befelé mozdítja a szárnyat mind nyíló, mind bukó helyzetben. Így a zárás a szárny súly ellenében történik, enyhén szólva is nehézkes, melyet a kisméretű kilincs csak tovább nehezít. A látszó vasalatos bukó-nyíló megoldás egyáltalán nem nevezhető korszerűnek. A lakók a résszelöltetés megoldására biztonsági láncot szereltek fel a tokra és a szárnyra, amely a nyitás-zárás során a szárnyat tartó kezet becsípheti, oldása után a szárny lenyílása balesetet okozhat.

Az ablakszerkezet vízorr kiképzése, a tok alsó csomópont a függőleges helyzetnek megfelelő kiképzésű, a víz-elvezetésre képtelen, a gumitömítés nélküli szárny szerkezet vízzárásra alkalmatlan, ezért minden esetben többé-kevésbé beázik, rongálva az alatta lévő parapetet. A nagyméretű szárny a gyártás méretpontatlanságai miatt gyenge légzárású, huzatos. A gyenge hőszigetelő képesség miatt az üvegen párakicsapódás is előfordul.
