Az építőipari kivitelezés sok esetben eredményez furcsaságokat, melyekben a szakértő szem a szerelők, beépítők tudásának hiányosságait, vagy tévedéseiket fedezi fel.

Milyen hibát vétettek a kivitelezők?

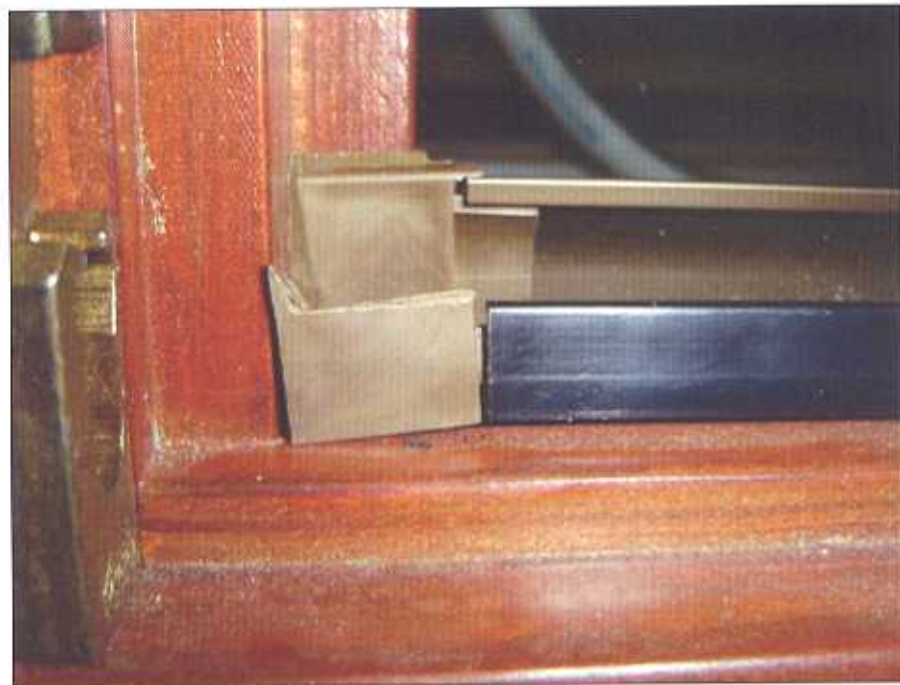
A képen egy ablaktok alsó sarka és az abban található alumínium vízzáró profil és annak végzáró eleme látható. Első pillantásra látszik a szerkezeti megmunkálásokból és a felhasznált alkatrészekből, hogy egy korszerűnek nevezett, új nyílászáróról van szó, ám közelről szemlélve a laikusnak is feltűnik a műanyag alkatrész illeszkedés pontatlansága. Leginkább a sarokban, illetve a csatlakozási hézagnál tűnik fel ferdesége miatt. Így a tömitő alkatrész az eredeti funkcióját nem látja el. A felületkezelés alatt a faanyag felülete érdes, a lazúr matt fényéből a szakértő szem látja, hogy a felvitt anyagmennyiség kevesebb, mint a gyártó ajánlása.

A legfeltűnőbb hiba – a vízzetű méretpontatlansága, – egy útközbe **beállítás pontatlanságára**, az útközbe nagyszámú útköztetés hatására történő elállítódására vezethető vissza. Esetleg feltételezhető az is, hogy a méret leszabását ceruza rajz mellett – szemre, – végezték el és az ellenőrző mérés elmaradt.

A hibás vágás után azonban az összeszerelő **munkások hanyagságát** jelzi, hogy meg sem próbálták tömitő anyaggal, a végzáró alkatrész ráfeszítésével a tok és a végzáró közötti, vagy a fémalkatrész és a műanyag közötti rést eltüntetni. Pedig a felhasznált alkatrészek ismertetője szerint

az illesztést a vízzáróság elérése érdekében tartósan rugalmas tömitőanyaggal kell ragasztani és tömiteni. A képen ennek nyomát sem látni.

A gyártástechnológia egy lépésének kihagyását jelenti – nevezetesen a felület festésre való előkészítését, – a **csiszolás elmaradása**, mely látható és kézzel is érezhető érdességben nyilvánul meg a kész felületen.

A felületkezelő munkás a szóráshoz felhígította a lazúrt, vagy a színezett anyag megfolyásától való félelem miatt a **felhordott lazúrmennyiséggel takarékoskodott**. Ennek eredménye a matt fényű, kissé érdes kész felület.

Az alumínium vízzetű és a végén lévő végzáró közötti hézag miatt az ablak a legkisebb széllel együtt érkező esőtől beázik. Az érdesség miatt a nyílászáró felületére hamarabb rakódik szennyeződés. A nem kellő vastagságú felületkezelő anyag nem védi eléggé a faanyagot a nap UV sugaraitól. Ennek eredményeképpen hamarabb kell a felületet felújítani, vagy jobban károsodik az ablak alapanyaga. Mindezek együttesen a termékkel szembeni elégedetlenséget okoznak, közvetve pedig nagy mértékben csökkentik annak tartósságát.

Ezen a nyílászárón két percnyi munkával meg lehetett oldani a vízzárási problémát a vízzetű kiszerezésével és sziloplasztal történő tömitéssel.

A felhasznált anyagokból, korszerű alkatrészekből el lehet készíteni a jó minőségű, magas műszaki paraméterekkel rendelkező fa ablakot. Csak egy kis **szakmai hozzáértés, és lelkiismeretes munkavégzés szükséges** hozzá a dolgozók részéről és egy kis odafigyelés a cégvezetés részéről, hogy betartsák a gyártási technológiát és a felhasznált anyagok, alkatrészek felhasználási útmutatóiban foglaltakat.
