Szakmai hibák – a szakértő szemével VII.

/A hónap fotója/

Műanyag ablak ácskapocs „killincsel’

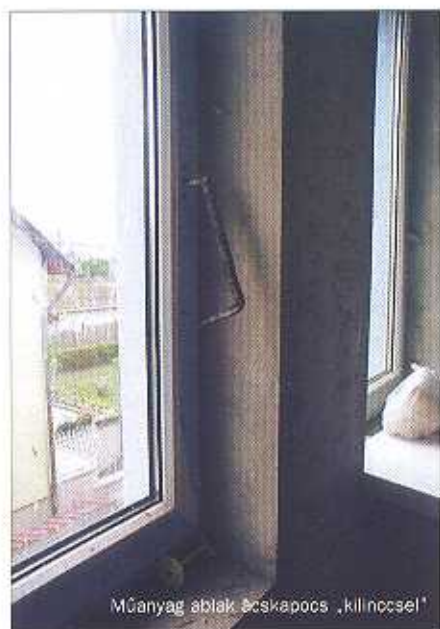
A képen egy társasházi lakás építkezésén nemrégiben beépített műanyag ablak látható. Az ablakot vakolatlan falkávéba tokon át történő dübelezéssel és PUR-habos hézagtömítéssel helyezték be az ablakot készítő cég szakemberei a kőművesek által kihagyott falnyílásba, hogy lezárják a homlokzatot a tél elől. A beépítés itt félbemaradt, hiszen a belső vakolások és a falkáva kialakítása a kőművesekre várt. A PVC profilok felületét a sérülésektől a profilon fent hagyott védőfólia óvja. Mivel a tartozékok nem maradtak a helyszínen, az ablak nyitásához szükséges kilincseket nem szerelték fel, a szellőztetéshez az építkezésen fellelhető „eszközök” segítségét vették igénybe a kőművesek. Így kerülhet meghökkenítő módon egy négyszög profilra kovácsolt keresztmetszetű ácskapocs az ablakot működtető rúdzárba a kilincs helyére.

Az **építési vállalkozó** az építkezés ütemezésénél a belső vakolási munkákat – a nem éppen ideális, – téli hónapokra időzítette. A nyílászárók előre hozott elhelyezésére azok állagvédelmi funkciója és az épületben való fűthetőség biztosítására volt szükség.

Bár az így kialakuló magas páratartalom és a téli időjárási viszonyok között kialakuló páralecsapódás és lefagyás, a vakolásból adódó szennyeződések a nyílászárók sérüléseit okozhatják, ezt a műanyag profilok viszonylag jól elviselik.

Az ablakokat **beépítő szakemberek** nem hagytak az építkezésen a működtetéshez szükséges kilincseket – arra hivatkozva, hogy úgyis „eltűnik”, vagy úgy karcosodik, sérül, hogy nem szerelhető fel az átadás-kor a kész szerkezetre.

Az építkezésen dolgozók hanyagságát jelzi, hogy nem követnek el mindent a már meglévő beépített szerkezeti elemek állagmegővése érdekében. A hiányzó alkatrészt nem próbálták meg pótolni, hanem – kézre álló megoldást választva, – a helyszínen lévő alkatrészekből (az állványok építéséhez, a tetőszerkezet összeépítéséhez használt ácskapocs elgörbítésével) barkácsoltak egy eszközt a nyitáshoz.

Az építkezés ideális ütemtervétől való eltérés minden esetben a költségek növekedését eredményezi. A nyári hónapokban a nedves technológiájú munkafolyamatoknál „automatikusan” lezajló száradási és nedvesség kiszellőztési folyamatokat télen szellőztetés melletti fűtéssel kell elősegíteni.

A vakolatlan falkávéba való nyílászáró elhelyezés miatt a beépítés félbemarad, a külső párkányok, belső könyöklők elhelyezése elmarad, nem is beszélve a tartozék felszerelésről és beszabályozásról. Ehhez a nyílászárós szakemberek többszöri felvonulása, egyeztetések szükségesek. A PVC profilokat védő fóliák öntapadó ragasztójának előregedése miatt a több hónapos napsugárzás hatására rásülhetnek a felületre, eltávolításuk nehézkessé válik, többlet munkát okoz.

Az ácskapocs hegye az áthelyezések során megsértheti az ablakszárny felületét, a kúpos kialakítású, nem jól illeszkedő keresztmetszet pedig a rúdzárak tartósságát, pontosságát csökkenti, a zárdióját teheti tönkre.

A válasz kézenfekvő. Az építkezés folyamatának lehetőség szerinti megfelelő ütemezése. Néhány az építkezés idejéig többször is felhasznált kilincs. Akár a szellőztető ablakokra felelőztetve, akár csak az építészvezetőnek használatra átadva.
